## 作業時滾落到排水溝內致死災害 (100) 1001008912

一、行業分類：機電、電信及電路工程業 (4001)

二、災害類型：墜落、滾落 (01)

四、罹災情形：死亡 1 人

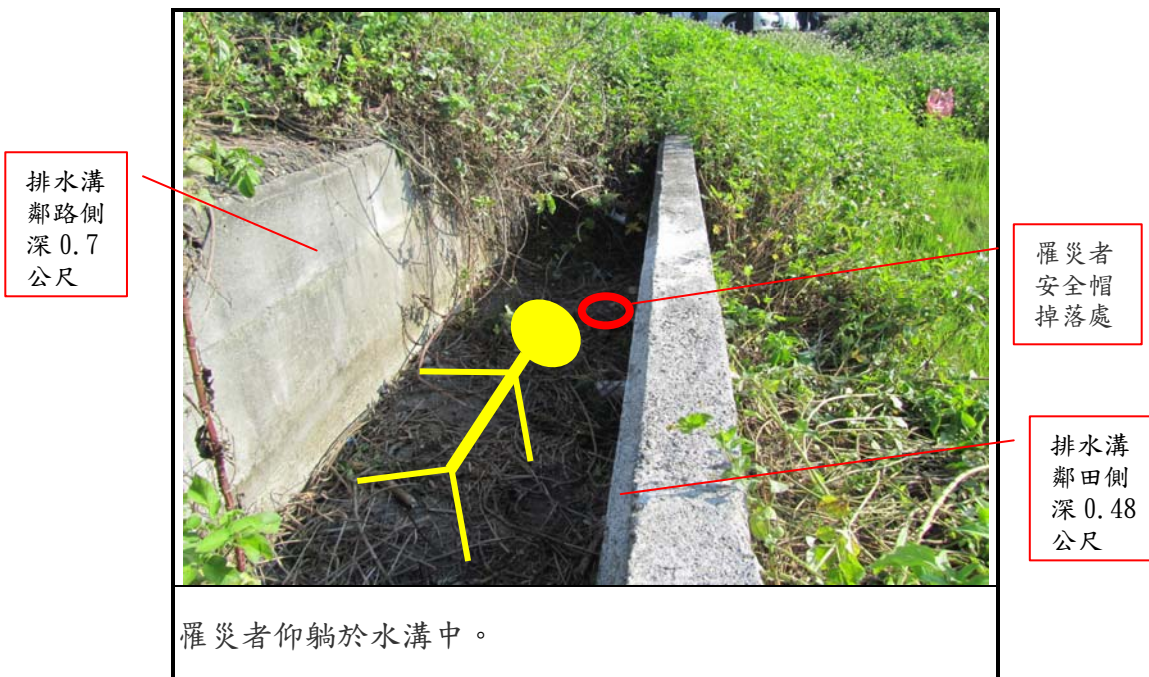
#### 八、現場示意圖或照片

1、直接原因：可能因車輛行進當中從車旁攀登車側板時墜地而滾落到排水溝內，或因排水溝旁雜草叢生且無護欄，行走中未察覺跌落到排水溝內，造成氣血胸、頸部挫傷致呼吸性休克死亡。

不安全狀況：勞工可能在車輛行駛中攀登車斗及道路旁排水溝無護欄，形成不安全環境。

- 1、雇主應依規定，置勞工安全衛生人員。(勞工安全衛生組織管理及自動檢查辦法第3條第1項暨勞工安全衛生法第14條第1項)
- 2、投保單位應按被保險人之月薪資總額，依投保薪資分級表之規定投保勞工保險。(勞工保險條例第14條第1項)
- 3、事業單位與再承攬人分別僱用勞工共同作業時，為防止職業災害，原事業單位應採取左列必要措施：1、設置協議組織，並指定工作場所負責人，擔任指揮及協調之工作。2、工作之連繫與調整。3、工作場所之巡視。4、相關承攬事業間之安全衛生教育之指導及協助。5、其他為防止職業災害之必要事項。(勞工安全衛生法第18條第1項)
- 4、雇主應嚴禁勞工在車輛行駛中攀登車斗並落實執行。
