從事卸煤作業時遭煤炭掩埋滾落到排水溝內致死災害（100）

1001008912

一、行業分類：汽車貨運業（5340）

二、災害類型：崩塌（05）

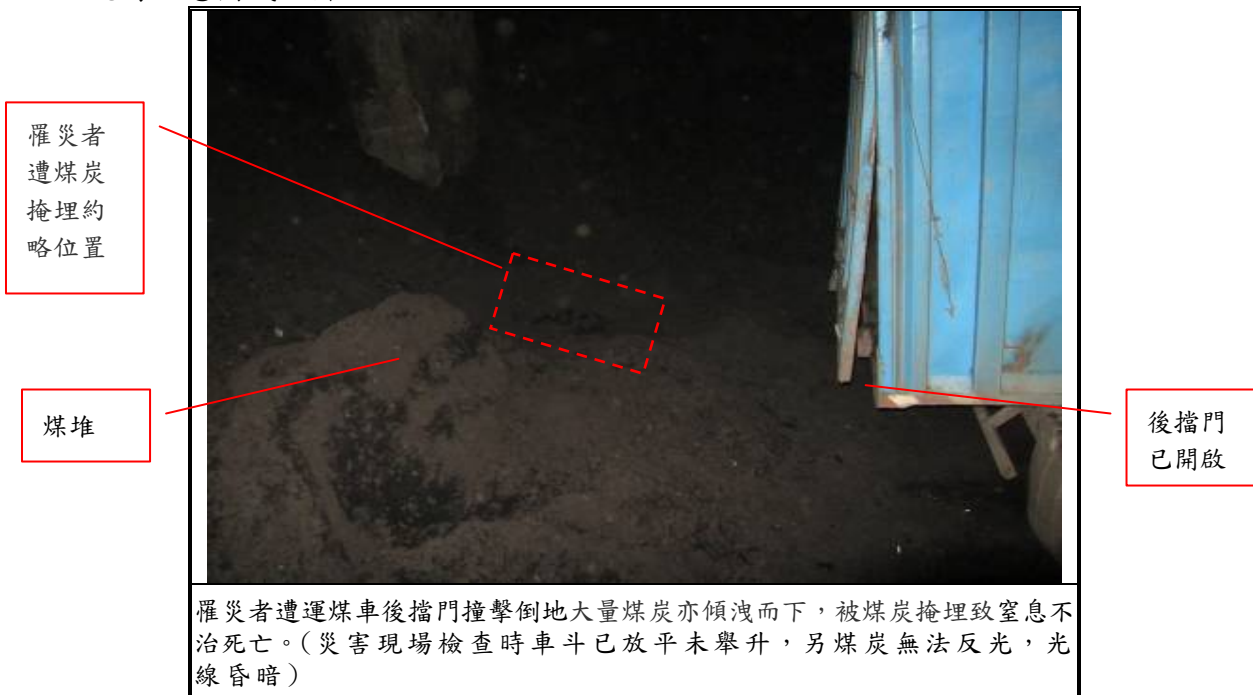
八、現場示意圖或照片

(二) 綜上所述及依災害發生經過以及災害現場概況研判，本災害發生可能原因為：100年10月22日10時許，○○交通有限公司駕駛林○○將運煤車開進儲煤場，再以倒車方式靠近煤堆區後將車停下來，準備卸煤炭。林○○在駕駛室按下勾子開關，原勾緊車尾後擋門勾子自動釋壓鬆開，林○○再操作傾斜機開關將車斗(載貨台)舉升45度，發現安全插梢未推下致後擋門卡住，煤炭無法傾卸。林○○下車拿著榔頭走到車尾，使用榔頭敲打安全插梢，當安全插梢被敲下後，後擋門瞬間掀開，林○○閃避不及，被運煤車後擋門撞擊倒地大量煤炭亦傾洩而下，遭煤炭掩埋致窒息不治死亡。

1、直接原因：罹災者遭運煤車後擋門撞擊倒地大量煤炭亦傾洩而下，被煤炭掩埋致窒息不治死亡。

不安全動作：運煤車車斗已舉升45度，將後擋門安全插梢敲離。
