勞工從事電桿線路改良工程發生感電死亡災害 (100) 1000035361

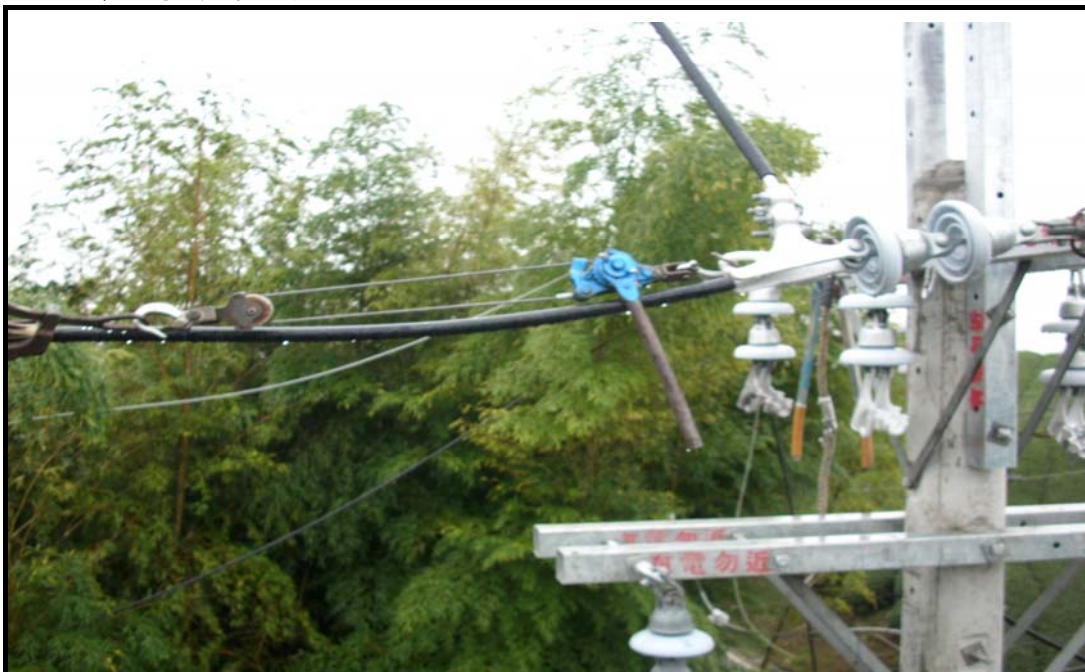
災害現場

(二) 綜上所述及本災害發生經過以及災害現場概況研判本災害發生可能原因為：100年10月12日14時許，○○水電工程行領班邱○○帶領班員，到達施作電桿處，領班先對班員說明當日作業內容及注意事項，隨後開始施作，約15時，馬○○在桿上終端從事電路導線緊線工作，可能連接至用戶○○製茶廠側之導線未確實使用短路接地器具短路並接地(短路接地器具如已掛接中性線，電路確實短路並加接地，應不致逆送電造成勞工感電，惟因已逕自繼續施工並完成當日工作，現場已破壞，無從查證)，並因○○製茶廠內之發電機啟動逆送電傳送至該條導線，致手搖起重機(緊線器)與拉線夾板帶電，此時正在電桿上作業勞工馬○○所穿工作鞋非絕緣鞋，左右手均未戴手套，身體、手、衣服及鞋部位淋到雨為易傳導電流之潮濕狀態，右手碰觸到手搖起重機(緊線器)或拉線夾板，導致電流從右手部，再經由穿著非絕緣鞋右腳所踏橫擔導入電桿，與大地構成迴路，發生感電送醫，到院時已無生命跡象。

- 4、相關承攬事業間之安全衛生教育之指導及協助。5、其他為防止職業災害之必要事項。（勞工安全衛生法第 18 條第 1 項）
- 2、雇主對於電路開路後從事該電路、該電路支持物、或接近該電路工作物之敷設、建造、檢查、修理、油漆等作業時，應於確認電路開路後，就該電路採取下列設施：1、．．．3、開路後之電路藉放電消除殘留電荷後，應以檢電器具檢查，確認其已停電，且為防止該停電電路與其他電路之混觸、或因其他電路之感應、或其他電源之逆送電引起感電之危害，使用短路接地器具應確實短路，並加接地。．．．（勞工安全衛生設施規則第 254 條第 1 項第 3 款暨勞工安全衛生法第 5 條第 1 項）。
- 3、事業單位發生第 2 項之職業災害，除必要之急救，搶救外，雇主非經司法機關或檢查機構許可，不得移動或破壞現場（勞工安全衛生法第 28 條第 4 項）。
- 4、勞工人數在 30 人以上之事業單位，依第 2 條之 1 至第 3 條之 1、第 6 條規定設管理單位或置管理人員時，應填具勞工安全衛生管理單位（人員）設置（變更）報備書陳報檢查機構備查。（勞工安全衛生組織管理及自動檢查辦法第 86 條暨勞工安全衛生法第 14 條第 1 項）
- 5、雇主應依其事業規模、特性，訂定勞工安全衛生管理計畫，執行規定之事項。（勞工安全衛生組織管理及自動檢查辦法第 12 條之 1 第 1 項暨勞工安全衛生法第 14 條第 1 項）
