從事房屋外牆廣告牆看板搭架工程發生墜落致死職業災害

(10002) 1001001465

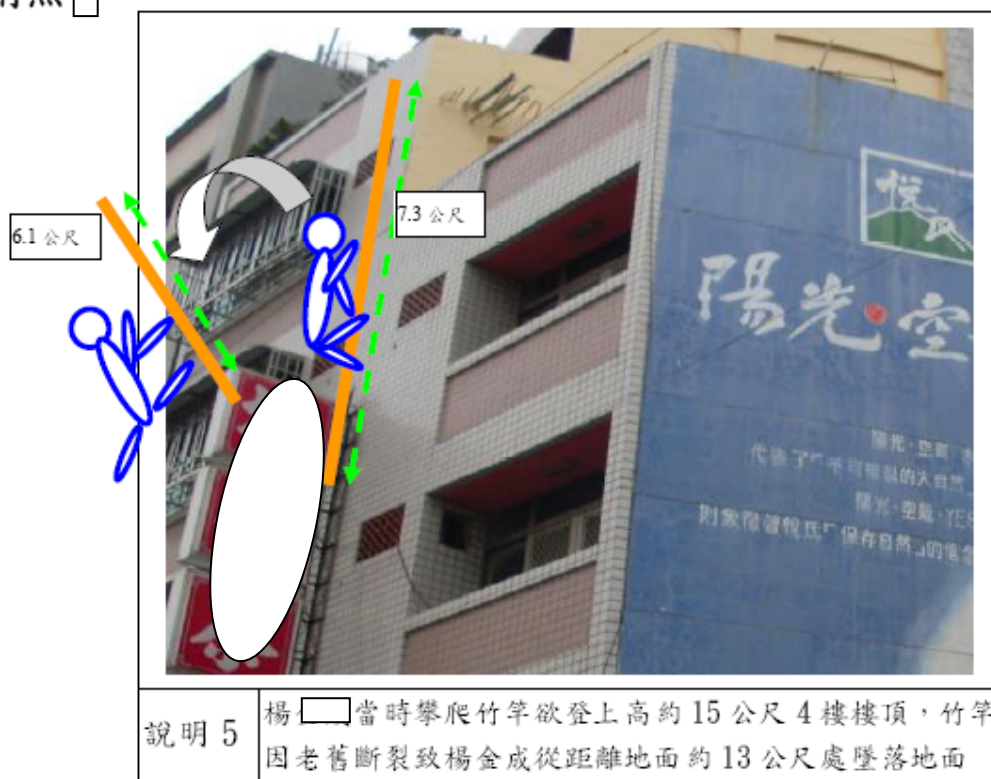
附照

據 00 公司負責人孔 00 等人稱述；99 年 12 月 15 日 00 公司領班楊 00 等 3 人，在雲林縣 00 鎮 00 路 00 號前，從事房屋外牆廣告牆施工前探勘工作，領班楊 00 原與屋主約定當日 13 時許打開鐵捲門，以便登上頂樓探勘廣告牆施工方法，楊 00 等 3 人於 12 時許提早到達施工地點，因等不及屋主打開 1 樓鐵捲門，便開始以移動梯爬上 00 路 00 號所設直立廣告看板鐵製支架，攀爬至直立廣告看板最頂端 (距離地面約 12 公尺)，並跨坐在廣告看板上，並將竹竿 (長度 730 公分，頭端直徑約 11 公分，尾端直徑 5 公分) 頭端長度約 120 公分長度，以鐵線捆綁 3 處 (每處距離約 50 公分)，固定於直立廣告看板頂端鐵製支架，約 12 時 10 分楊 00 即開始攀爬竹竿欲登上 4 樓樓頂 (廣告看板頂端距離 4 樓樓頂約 3 公尺)，約爬了 1 公尺許 (距離地面約 13 公尺)，竹竿即斷裂，楊 00 跟著斷裂竹竿墜落地面，不治死亡。

(一) 直接原因：由距離地面高度 13 公尺竹竿斷裂處墜落地面，造成胸部挫傷致胸腔內出血死亡。

(一) 雇主對勞工於高差超過 1.5 公尺以上之場所作業時，應設置能使勞

工安全上下之設備。(勞工安全衛生設施規則第 228 條暨勞工安全衛生法第 5 條第 1 項)

- (二) 雇主對於在高度 2 公尺以上之高處作業，勞工有墜落之虞者，應使勞工確實使用安全帶、安全帽及其他必要之防護具。(勞工安全衛生設施規則第 281 條第 1 項暨勞工安全衛生法第 5 條第 1 項)
- (三) 雇主應依規定置勞工安全衛生人員。(勞工安全衛生組織管理及自動檢查辦法第 3 條第 1 項暨勞工安全衛生法第 14 條第 1 項)
- (四) 雇主應依規定訂定自動檢查計畫實施自動檢查。(勞工安全衛生組織管理及自動檢查辦法第 79 條暨勞工安全衛生法第 14 條第 2 項)
- (五) 雇主對新僱勞工或在職勞工，應使其接受適於各該工作必要之安全衛生教育訓練。(勞工安全衛生教育訓練規則第 16 條第 1 項暨勞工安全衛生法第 23 條第 1 項)
- (六) 雇主應依勞工安全衛生法及有關規定會同勞工代表訂定適合其需要之安全衛生工作守則，並報經檢查機構備查後，公告實施。(勞工安全衛生法第 25 條第 1 項)
- (七) 雇主應依其事業規模、特性，訂定勞工安全衛生管理計畫，執行規定之勞工安全衛生事項…；於僱用勞工人數在 30 人以下之事業單位得以執行紀錄或文件代替勞工安全衛生管理計畫。(勞工安全衛生組織管理及自動檢查辦法第 12 條之 1 暨勞工安全衛生法第 14 條第 1 項)
