## 從事苗木搬運作業轉換地點途中發生被撞致死災害

一、行業分類：汽車貨運（5340）

二、災害類型：被撞（06）

三、媒介物：貨車（221）

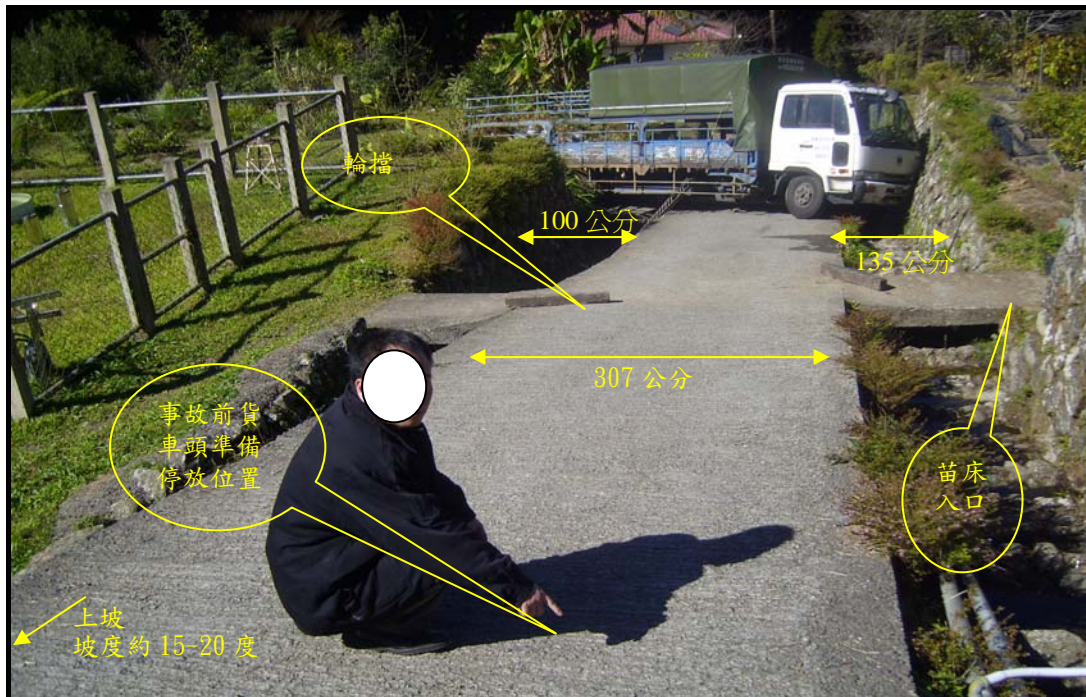
#### 八、現場示意圖或照片

據○○貨運有限公司負責人陳○○稱：『99年12月28日約10時20分，林○○駕駛貨車轉換至編號14區苗床卸苗木，貨車駛至苗床入口處，引擎尚未熄火，我先將輪擋（長條木塊）放至貨車左側後輪，貨車突然下滑，我隨即對產業道路旁之同仁大喊「車在倒退，人快閃開」，勞工豐○○因閃避不及，遭下滑貨車撞擊』。

另據貨車駕駛林○○稱：「99年12月28日，當貨車（車號○○-○○○，最近檢驗合格日期99年○○月○○日）於編號13區苗床順利卸完苗木後，駛至編號14區苗床入口處，我腳踩煞車，並拉手煞車，發現煞車失靈（煞車氣壓輔助泵損壞）貨車在倒退，為避免貨車下滑至遊客處造成人員傷亡，遂轉方向盤欲使貨車橫向停止，致造成轉換工作地點走在產業道路旁豐○○遭貨車撞擊」。

（一）直接原因：遭下滑貨車撞擊，造成頭胸腹體腔創傷內出血，致創傷性休克。

1、貨車駛於坡度15-20度產業道路煞車氣壓輔助泵失靈。

4、貨車未於每日作業前實施檢點。

4、雇主應依規定訂定自動檢查計畫實施自動檢查（勞工安全衛生組織管理及自動檢查辦法第79條暨勞工安全衛生法第14條第2項）
