標題：從事設備安裝作業因墜落死亡職業災害

(核備文號：99年12月31日勞檢4字第0990029673號)

一、行業行類：建物裝修及裝潢業

二、災害類型：墜落(01)

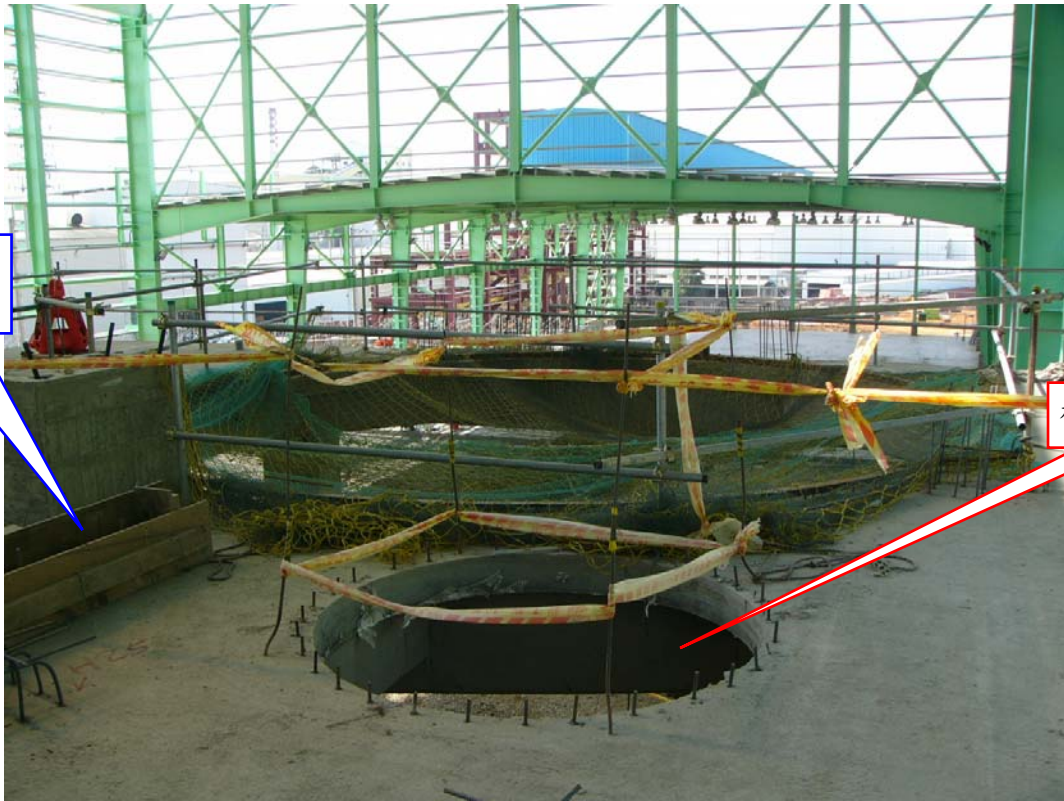
機器基座螺栓
預留孔

機器預留孔

附照 1，災害發生處，機器預留孔(墜落處，直徑 180 cm)四週原留有 4 支高約 60 公分之鋼筋，並纏繞黃色警示帶。

不安全狀況：高9公尺之2樓板機器預留孔周圍未設置護欄、護蓋或安全網。

(一)雇主對於高度2公尺以上之…、開口部分、…等場所作業，勞工有遭受墜落危險之虞者，應於該處設置護欄、護蓋或安全網等防護設備。(營造安全衛生設施標準第19條第1項)

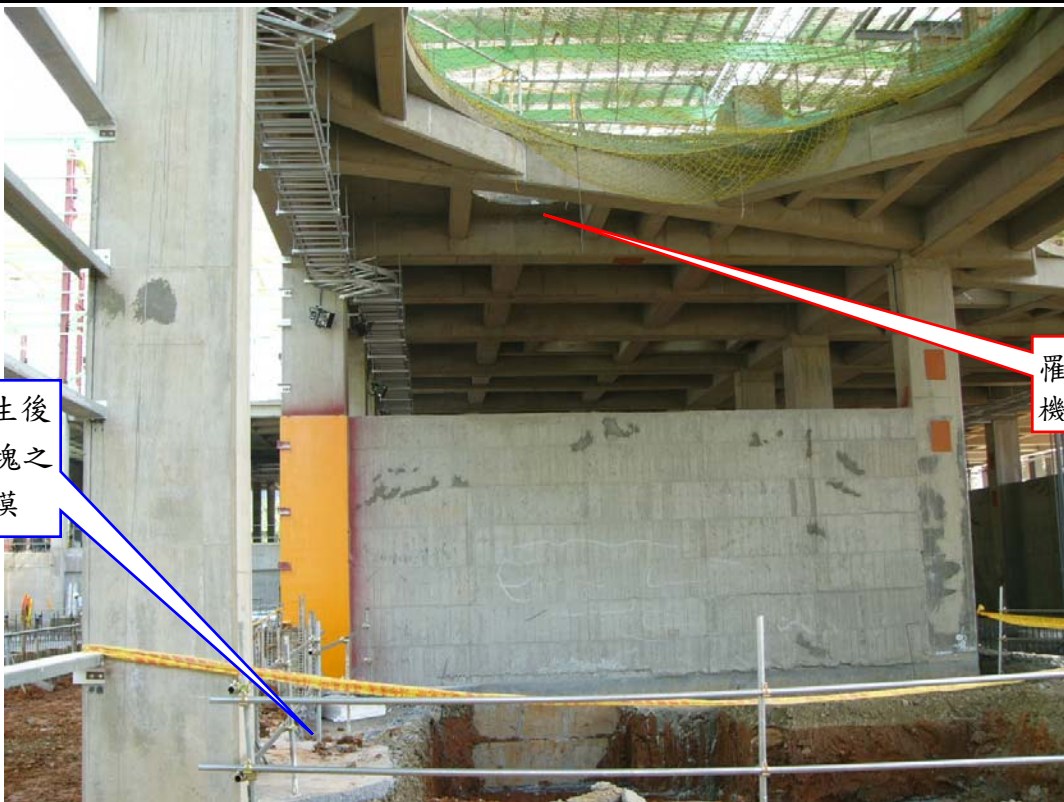
災害發生後
散成 4 塊之
保麗龍模

罹災者墜落處
機器預留孔

附照 2，災害發生處，罹災者墜落高度 9 公尺。

99年11月X日，罹災勞工在OO公司OO新廠廠房2樓，從事設備基座孔清理作業。9時50分左右，罹災勞工清理機器基座螺栓預留孔完畢後往前走，直接踏入一旁另一機器預留孔內之保麗龍模上，保利龍模遭蹋穿，罹災勞工從2樓開口墜落至1樓設備基礎，墜落高度9公尺，造成頭部外傷致顱腦損傷，經送醫不治死亡。

(一)直接原因：從高9公尺之2樓板機器預留孔墜落至1樓基礎，造成頭部外傷致顱腦損傷，不治死亡。
