勞工從事路容維護作業發生被撞致死災害

(100) 1000027743

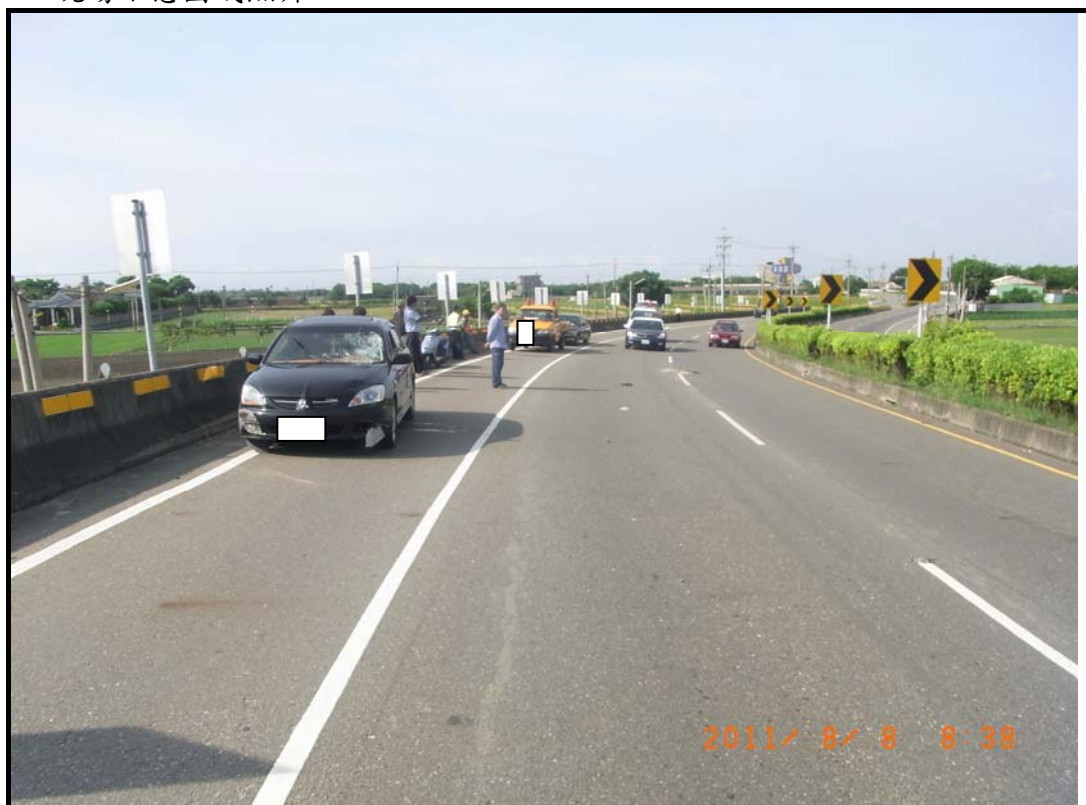
照片

(二) 綜上，本災害之發生依相關人員陳述及罹災現場概況研判可能原因為：100 年 8 月 8 日 7 時許，罹災者王○駕駛工程車搭載黃○○至雲林縣土庫鎮台 19 線公路北向車道沿路從事路容清理工作，至 48.7K 處時工程車停放於路肩處，黃○○下車於車旁撿拾地面垃圾，王○可能發現內側車道有丟棄保特瓶等垃圾，下車欲撿拾，當時該工作場所並未確實依規定設置交通號誌、標示或柵欄等警示設施，王○未戴有反光帶之安全帽，也未穿著顏色鮮明有反光帶之施工背心供辨識，7 時 35 分許，王○由內側車道西向東橫越馬路行走欲返回路肩時，遭楊○○駕駛的 8○○○-JS 轎車經過撞擊，造成全身多處外傷致顱內出血不治死亡。

災害現場

1、雇主對於有車輛出入、使用道路作業、鄰接道路作業或有導致交通事故之虞之工作場所，應依下列規定設置適當交通號誌、標示或柵欄：「1、交通號誌、標示應能使受警告者清晰獲知。．．．」。(勞工安全衛生設施規則第 21 條之 1 第 1 項第 1 款暨勞工安全衛生法第 5 條第 1 項)

- 2、雇主對於使用道路作業之工作場所，為防止車輛突入等引起之危害，應依下列規定辦理：「．．．2、作業人員應戴有反光帶之安全帽，及穿著顏色鮮明有反光帶之施工背心，以利辨識．．．」。（勞工安全衛生設施規則第21條之2第2款暨勞工安全衛生法第5條第2項）
- 3、雇主於僱用勞工時，應依規定項目實施一般體格檢查。（勞工健康保護規則第11條第1項暨勞工安全衛生法第12條第1項）
- 4、雇主應依其事業規模、特性，訂定勞工安全衛生管理計畫，執行規定之事項。．．．於勞工人數在三十人以下之事業單位得以執行紀錄或文件代替勞工安全衛生管理計畫。（勞工安全衛生組織管理及自動檢查辦法第12條之1暨勞工安全衛生法第14條第1項）
- 5、雇主應依規定訂定自動檢查計畫實施自動檢查（勞工安全衛生組織管理及自動檢查辦法第79條暨勞工安全衛生法第14條第2項）
- 6、雇主對新僱勞工或在職勞工於變更工作前，應使其接受適於各該工作必要之安全衛生教育訓練。（勞工安全衛生教育訓練規則第16條第1項暨勞工安全衛生法第23條第1項）
- 7、雇主應依本法及有關規定會同勞工代表訂定適合其需要之安全衛生工作守則，報經檢查機構備查後，公告實施。（勞工安全衛生法第25條第1項）
